## 事例 6

# 呼出装置・送信器の改造

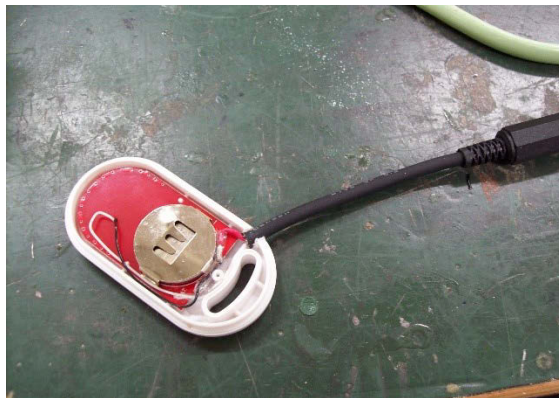
2芯シールドケーブル10cmの一端へ3.5mmφのメスモノラルジャックを取り付け、もう一端を送信器内のスイッチへハンダづけしました。送信器の蓋を開けると、スイッチはボタン電池の裏側にあったため、基板の既存の穴を利用して0.6mmφの被膜メッキ線で引き出してから、2芯シールドケーブルにつないでいます。

送信器改造の様子

呼出装置の送信器は居間や寝室など各部屋に用意してあるので合計3個ありました。送信器の大きさは手の中に納まるほど小さく、外部端子をケース内へ挿入することができないため、線をつなげてケース外でスイッチを接続できるようにしました。

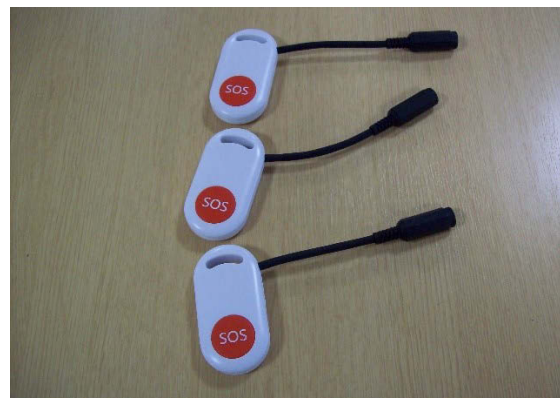
改造後の外観(送信器3個)

対象者が以前に試し、押しやすかったスイッチは、プラケーススイッチ(FK016A-S01-15、(有)TY企画)でしたので、入手先のWebページを紹介しました。

その後、対象者からは『楽にスイッチを押して、夫やヘルパーを呼べるようになった。』との感想が寄せられました。
