## 事例 4

# 入浴用クッションの製作

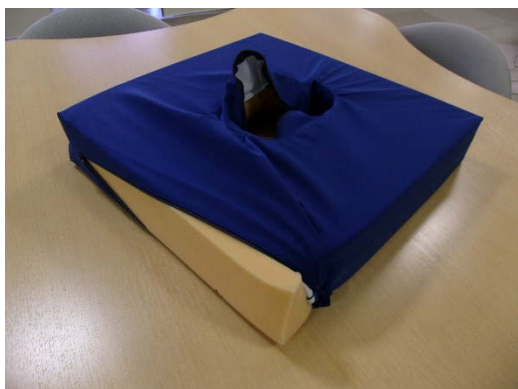
ウレタンの穴は上側と下側で大きさが違っています。これは本人が入浴前に排泄を行うのにヘルパーから摘便をしてもらっているので、座面下からの視認性を高めるために下側の穴が大きくなっています。今回、市販品もなかったことから防水カバー付きのクッションを製作しましたが、穴の開いたクッションにカバーをかけること及び、その脱着を容易にすることに大変苦労しました。

クッション外観(カバーをズラした様子)

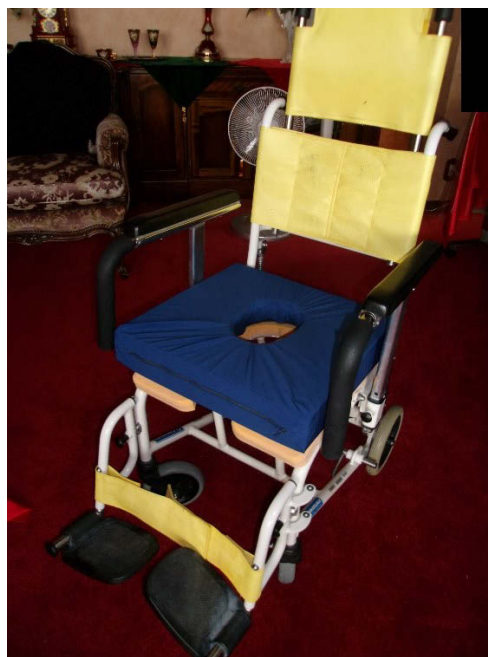
シャワーキャリーに載せた様子
